UNIVERSIDADE FEDERAL DO SUL E SUDESTE DO PARÁ  
INSTITUTO DE GEOCIÊNCIAS E ENGENHARIAS  
FACULDADE DE ENGENHARIA CIVIL

**AVALIAÇÃO DAS MANIFESTAÇÕES PATOLÓGICAS NOS BLOCOS 1, 2 & 3 DA  
UNIDADE II, UNIFESSPA, MARABÁ-PA**

MARABÁ  
JULHO, 2019

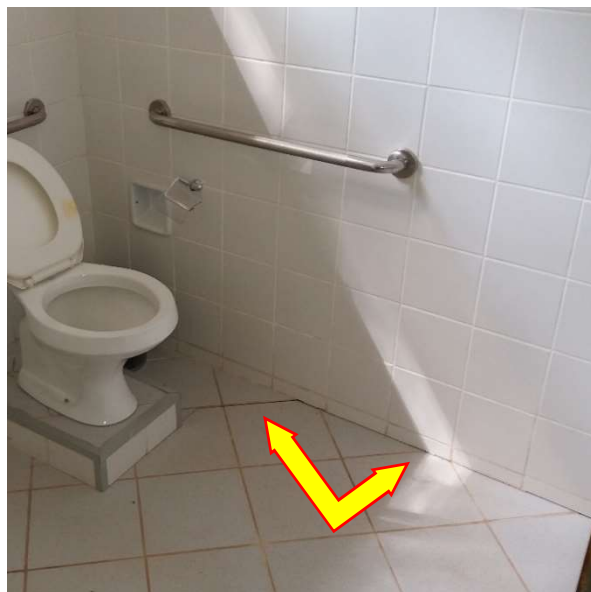
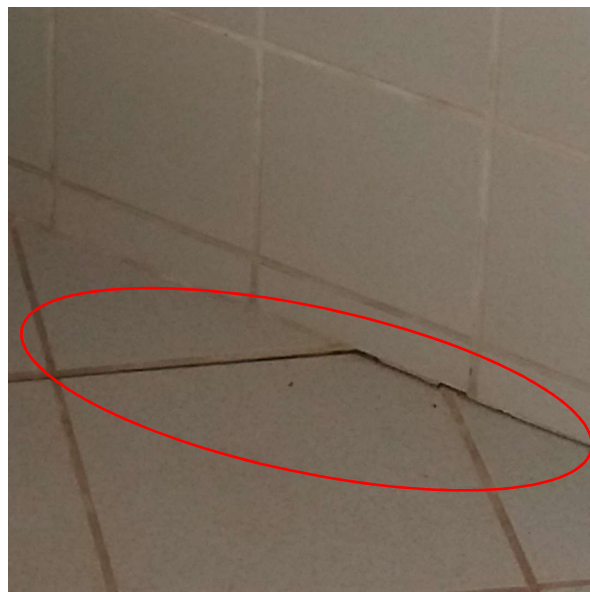
Figura 26 - Trinca no encontro entre alvenaria e revestimento cerâmico do piso do banheiro: (a) vista geral; (b) vista aproximada.

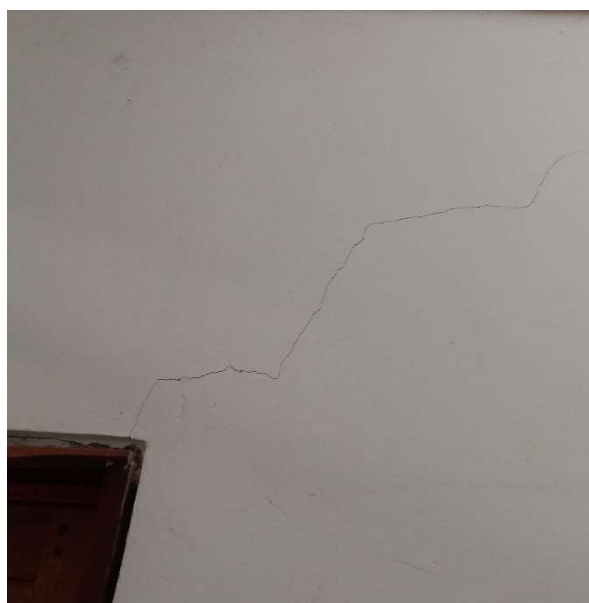
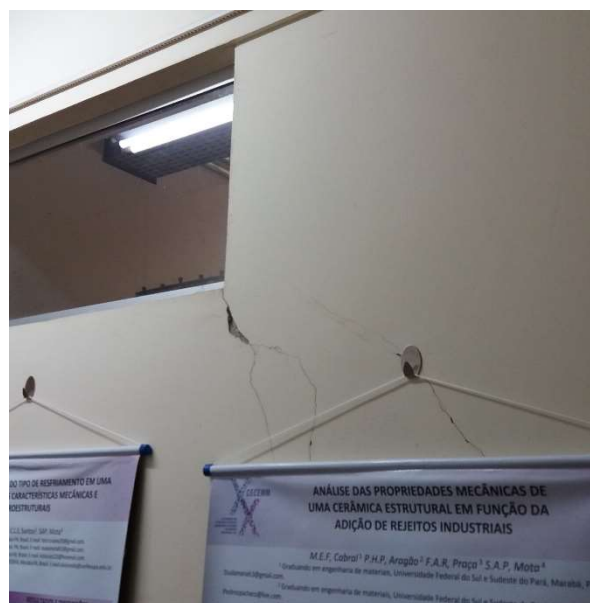
Figura 27 - Fissuras a 45° no canto da esquadria: (a) fissura no canto superior de uma porta; (b) fissura no canto inferior de uma janela.

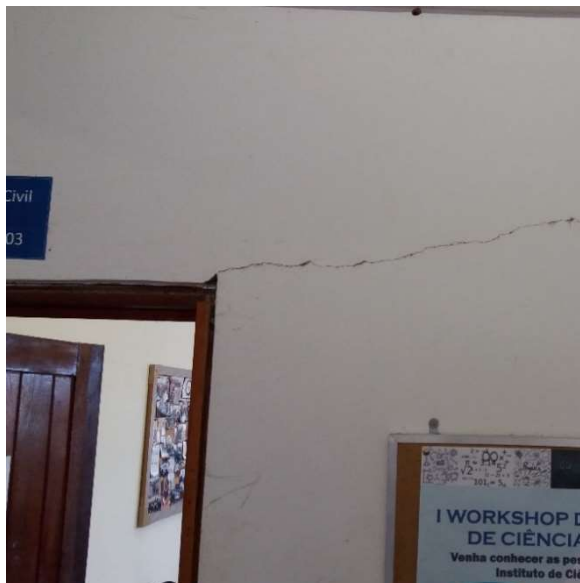
Figura 28 - Fissura inclinada em canto de porta.

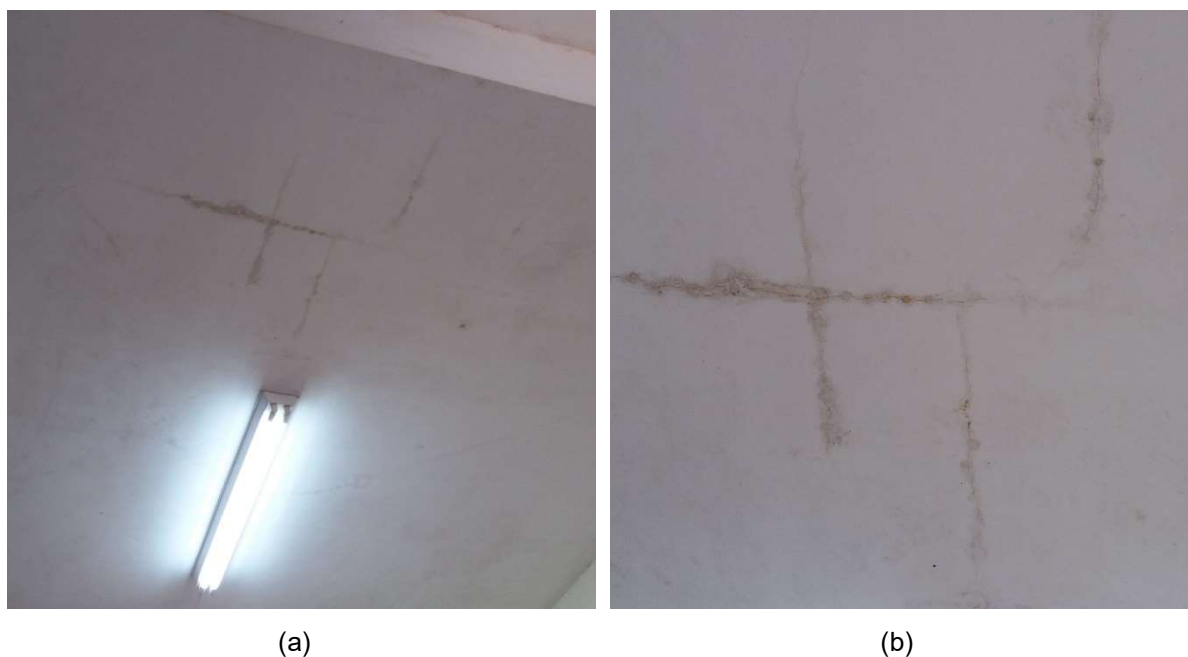
Figura 29 - Conjunto de fissuras em laje: (a) visão geral da laje; (b) detalhe aproximado da fissura.

Segundo Fioriti *et al.* (2017b), é possível que as fissuras sejam consequência do processo de oxidação das armaduras da laje, que quando oxidadas, tendem a se expandir e expulsar a massa de concreto que as reveste. Existem, basicamente, duas possibilidades para a formação desse processo de oxidação: a primeira seria a infiltração de água pela face superior da laje; a segunda seria a entrada dessa água pela face inferior da laje, ambas possibilitariam o início dessa oxidação. Um possível motivo para essa infiltração pode ser a utilização de um concreto mais poroso do que o recomendado, que permitiria o contato entre o aço e os agentes intempéricos do ambiente.

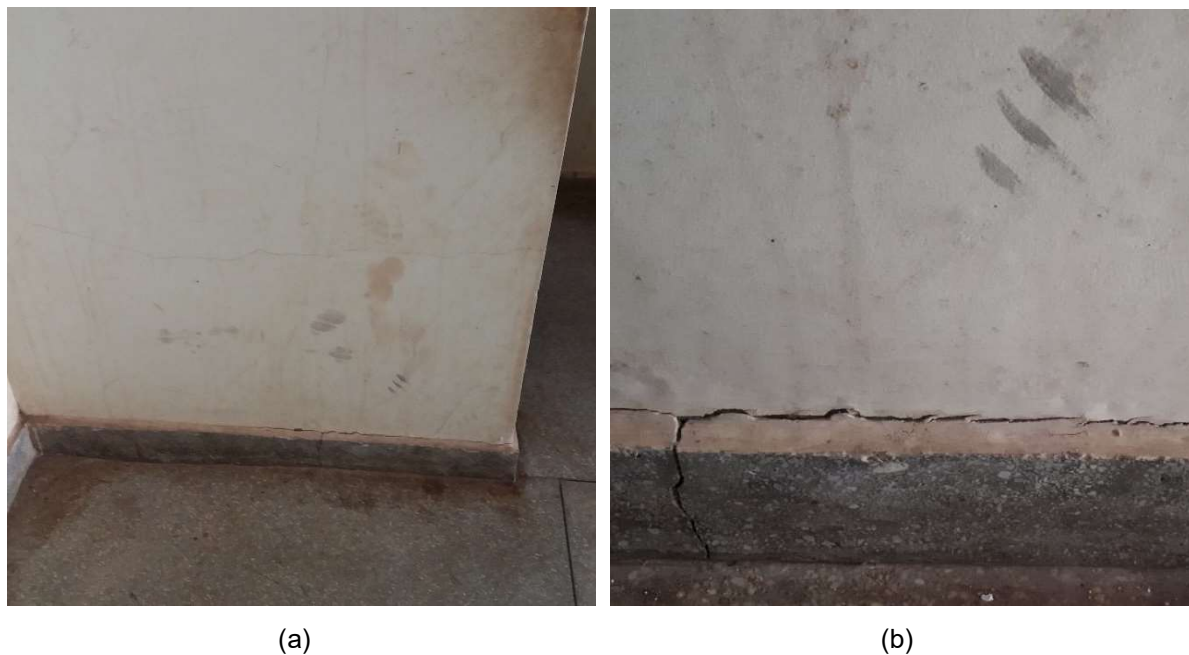
Figura 30 - Fissura horizontal na junção entre rodapé e alvenaria da face externa da parede do banheiro: (a) vista geral; (b) vista aproximada.

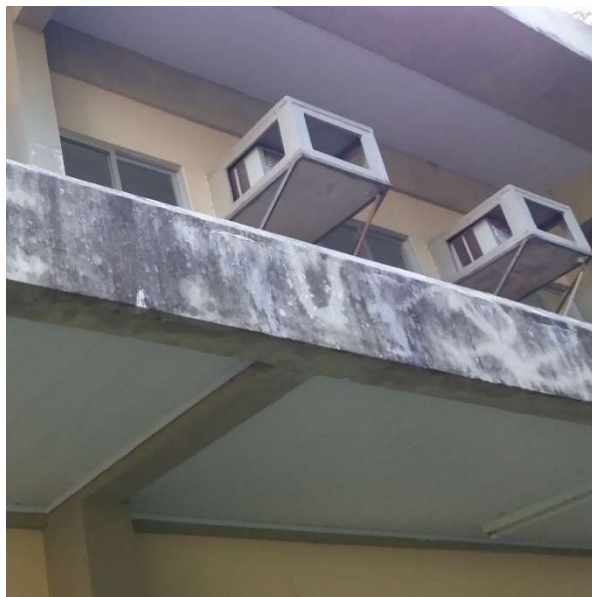
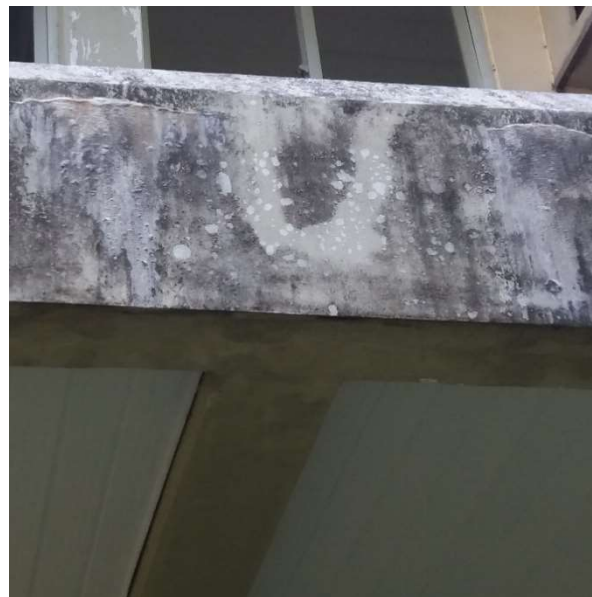
Figura 31 - Formação de eflorescências em fachada: (a) vista geral das eflorescências; (b) vista aproximada.

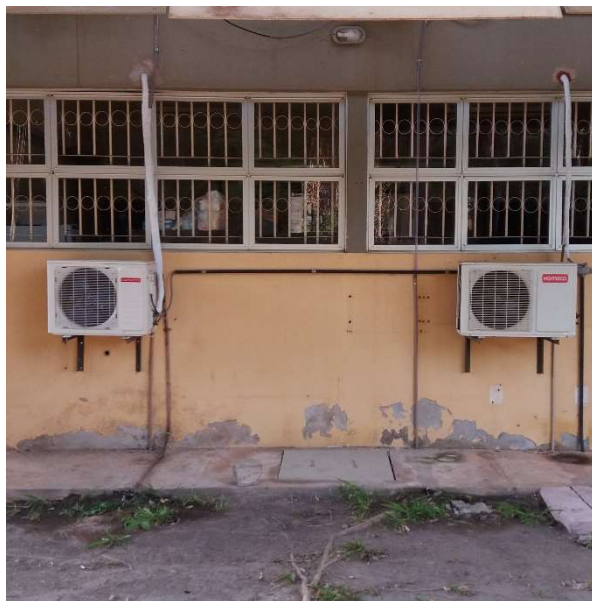
Figura 32 - Desplacamento de revestimento.

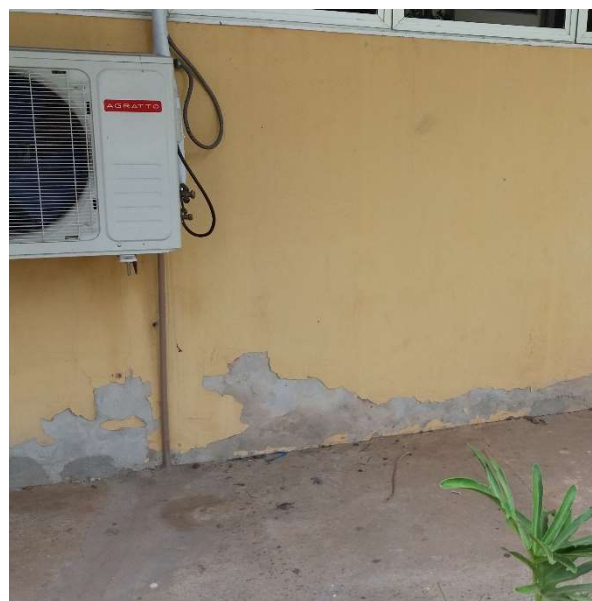
Figura 33 - Desplacamento de revestimento.

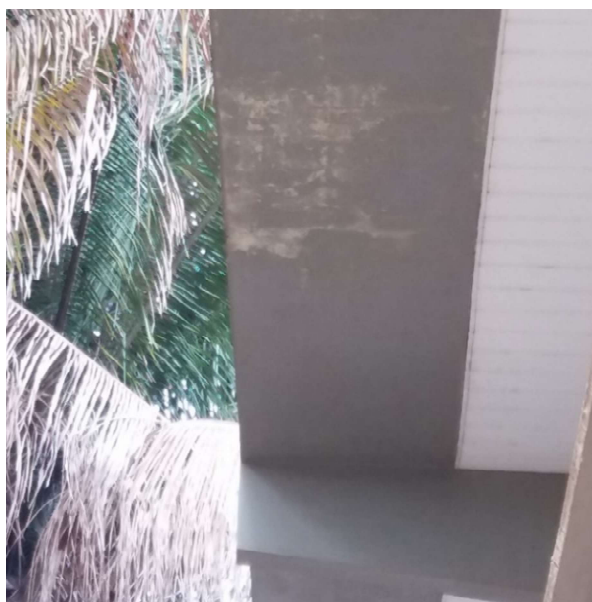
As manchas são também um problema associado à umidade nas edificações. Nas Figuras 34 e 35 podem ser vistos exemplos de ocorrência de manchas na cobertura do Prédio do ICE.

Figura 34 - Manchas na face inferior da laje.

A provável causa para o surgimento das patologias apresentadas seria a inexistência de uma pingadeira na estrutura de cobertura, pois esse elemento

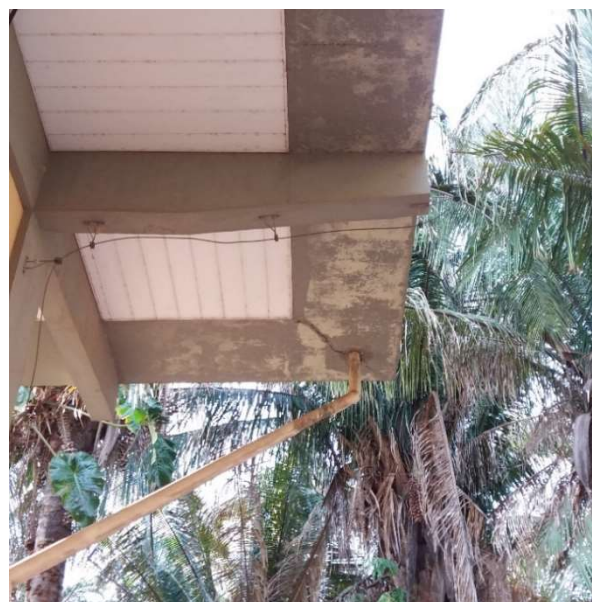
Figura 35 - Manchas na face inferior da laje.

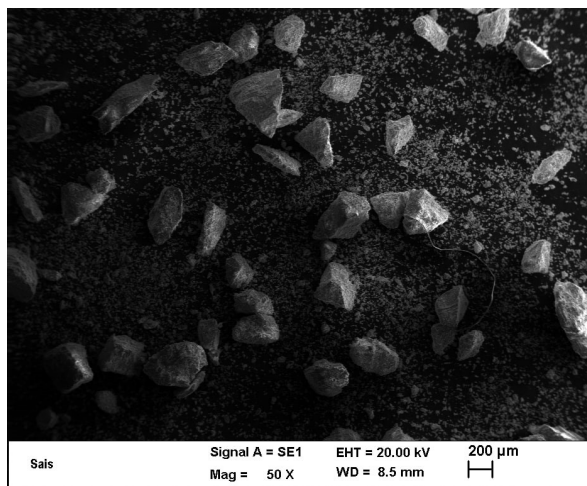
Figura 39 - Análise microscópica das manchas observadas na estrutura.

Conforme já apresentado, acredita-se que esse processo foi desencadeado por fatores como: falta (ou má execução) de impermeabilização da laje, existência de fissuras que propiciaram a ação da água sobre a estrutura ou, a execução de um caimento inadequado da peça (para evitar o acúmulo de água sobre ela).

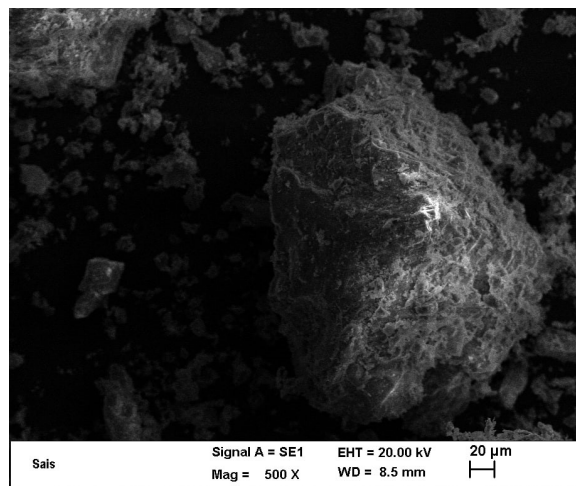
Figura 40 - Visão aproximada da composição da eflorescência analisada.

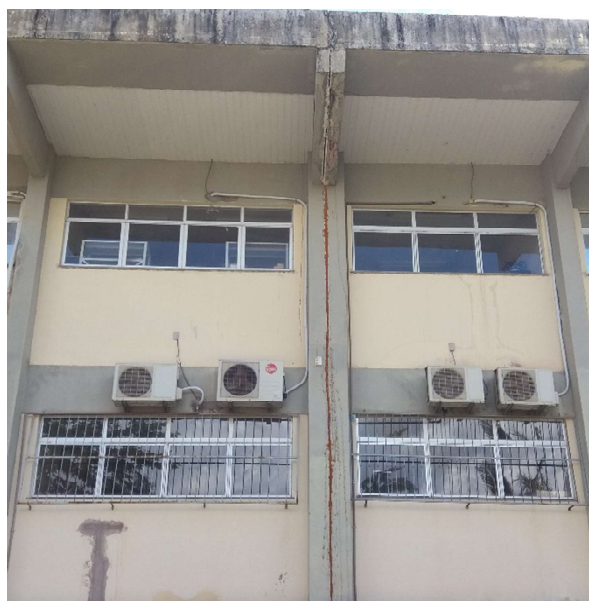
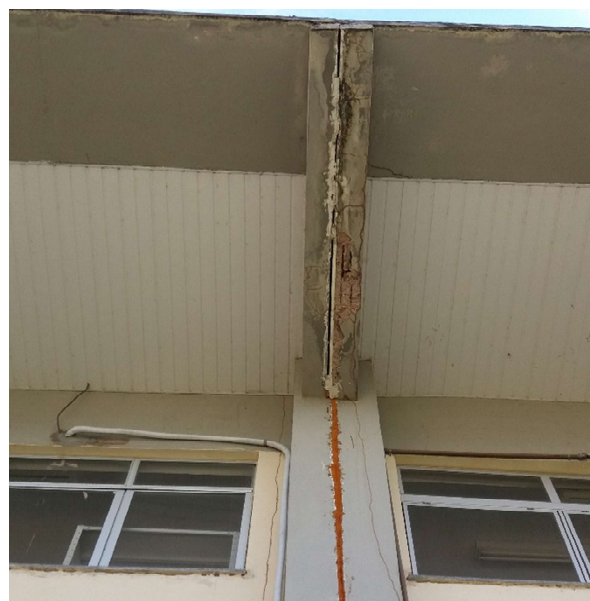
Figura 41 - Corrosão apresentando armadura exposta: (a) vista geral; (b) detalhe aproximado.

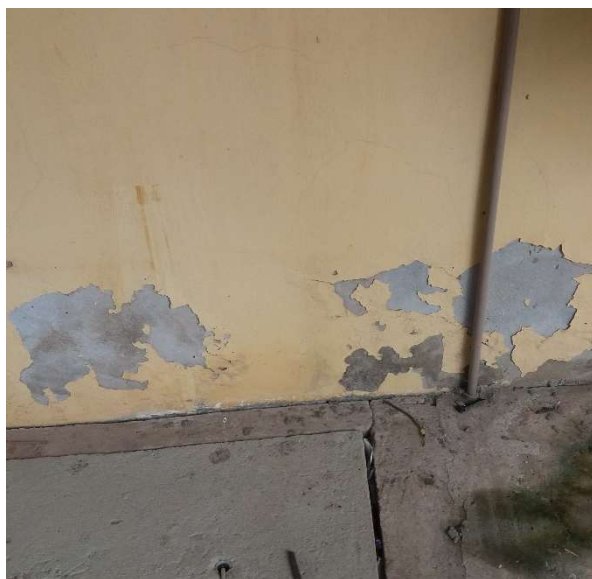
Figura 42 - Desplacamento de revestimento.

Como forma de solução para o problema, foram encontradas duas opções, uma visa “eliminar” a presença da água na estrutura (impermeabilizando-a), já a outra visa criar uma barreira que impeça a ascensão dessa água por capilaridade.

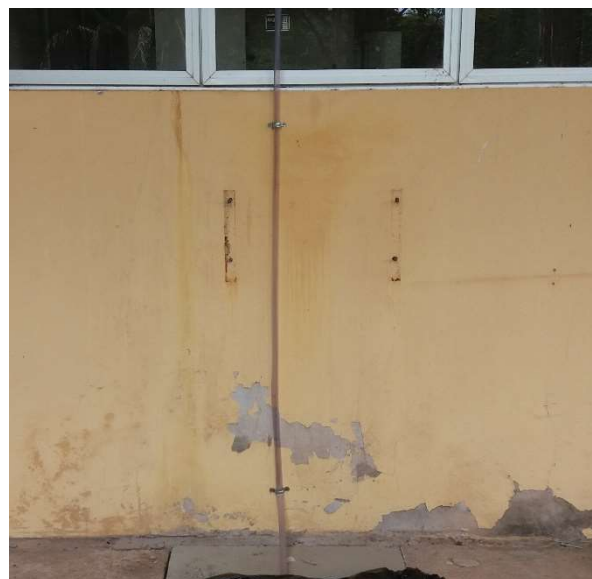
Figura 43 - Desplacamento de revestimento.

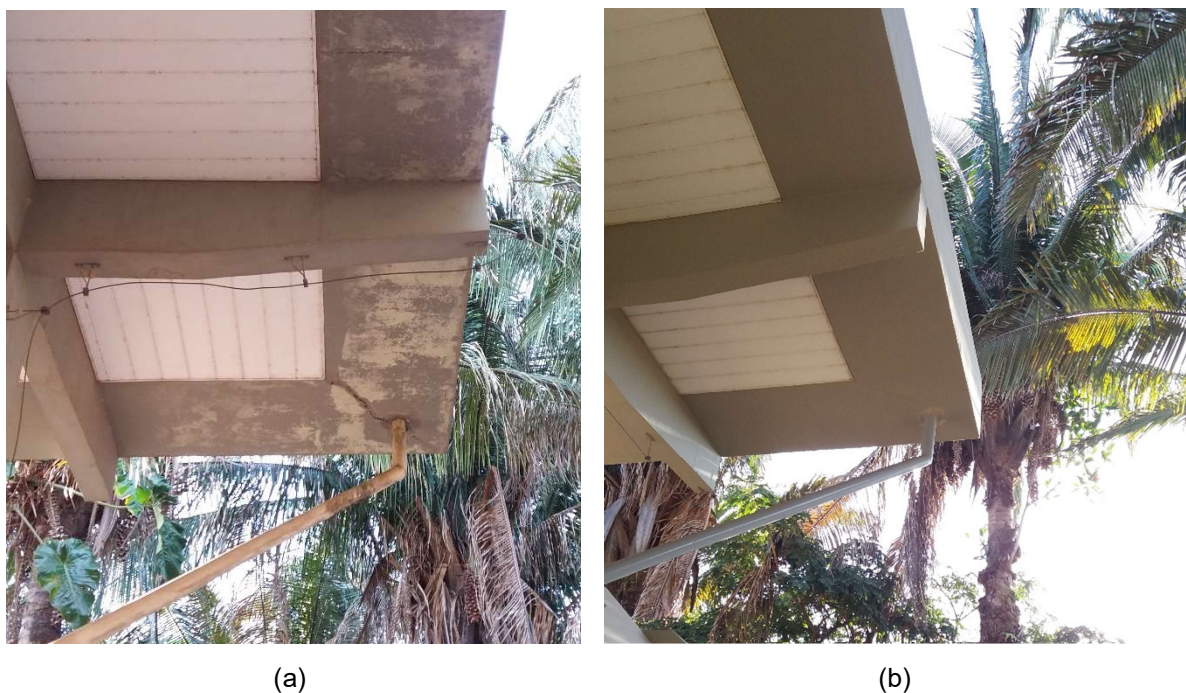
Figura 45 - Cobertura do prédio do ICE: (a) antes da pintura; (b) após a pintura.

Dessa forma, a medida adotada serve apenas como um paliativo, eliminando apenas visual e temporariamente o problema das manchas, pois como já foi visto, as edificações estão estabelecidas em uma região com um alto índice de umidade, principalmente na segunda metade do ano.
