**UNIVERSIDADE FEDERAL DO PARÁ
CAMPUS SUL E SULDESTE DO PARÁ
FACULDADE DE ENGENHARIA DE MATERIAIS**

**ANÁLISE DE FALHA EM HASTES PARA BROCAS EMPREGADAS
NA PERFURAÇÃO DE ROCHAS**

Trabalho de Conclusão de Curso
apresentado para obtenção do grau de
Bacharel em Engenharia de Materiais,
Campus de Marabá, Universidade Federal
do Pará. Orientador: Prof. Me. Marcio Corrêa
de Carvalho

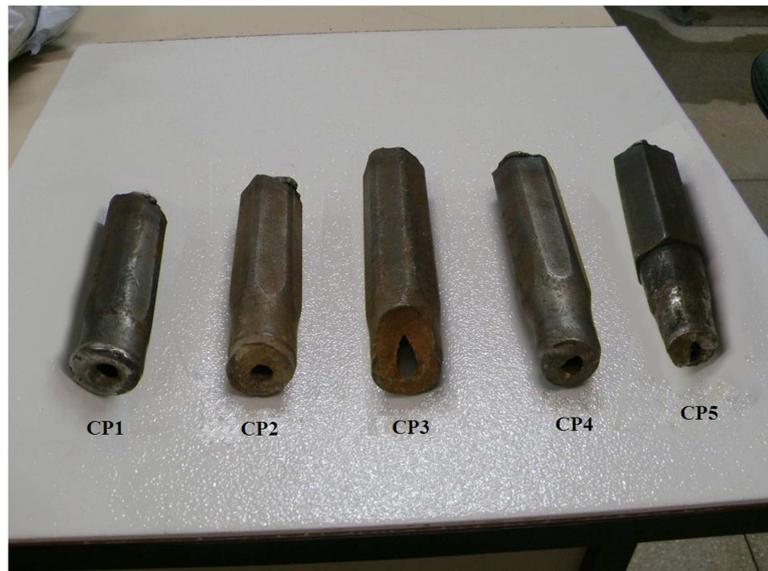
FIGURA 10 – Amostras a serem analisadas.

Foi realizada inspeção visual para verificação macroestrutural das fraturas com auxílio de estereoscópio^[5]. Onde se verificou que apenas três amostras tiveram a superfície de fratura preservada e todas com grau de oxidação elevado. As hastes apresentam formas de haste sextavada com redução cônica seguida de rosca de passe largo para encaixe da broca ou da haste de extensão, além de furo central

longitudinal para refrigeração, limpeza e remoção de fragmentos de solos provenientes da perfuração, Figura 10.

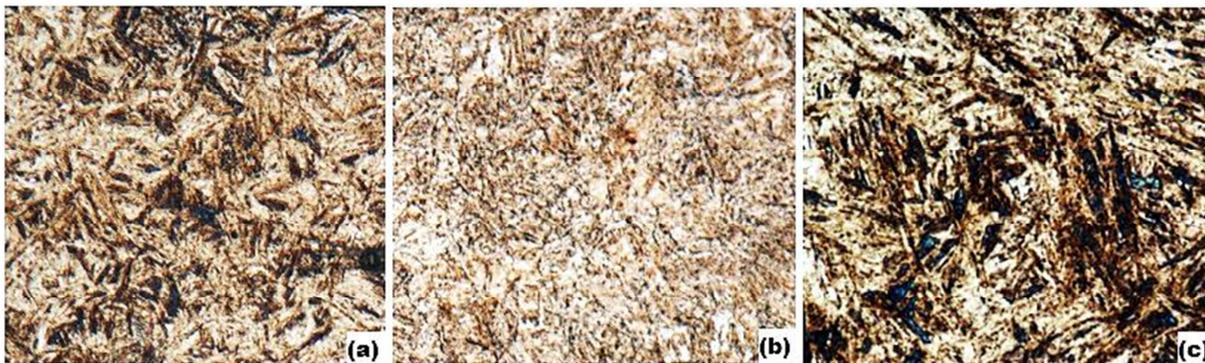
FIGURA 15 – Melatografia CP1 Aumento 1000x (a) borda interna, martensita com austenita retida; (b) região intermediária, austenita; (c) borda externa, martensita com austenita retida.

A partir da análise foi possível identificar um padrão de microestrutura para os corpos de prova. Na borda interna e externa, devido o processo de cementação e têmpera, há formação de martensita, no entanto, a maioria das hastes apresenta martensita com austenita retida, ou seja, não transformada em martensita, e a quantidade de austenita retida aumenta na direção das superfícies, isso se deve a grande intensidade da transferência de calor. A região intermediária apresenta martensita com perlita fina, proveniente do processo de normalização.

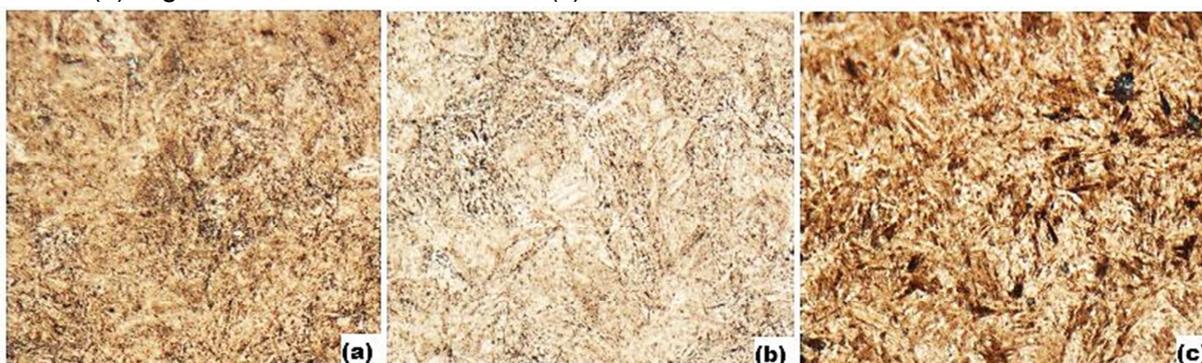
FIGURA 16 – Melatografia CP2 Aumento 1000x (a) borda interna, martensita com austenita retida; (b) região intermediária, austenita; (c) borda externa, martensita com austenita retida.

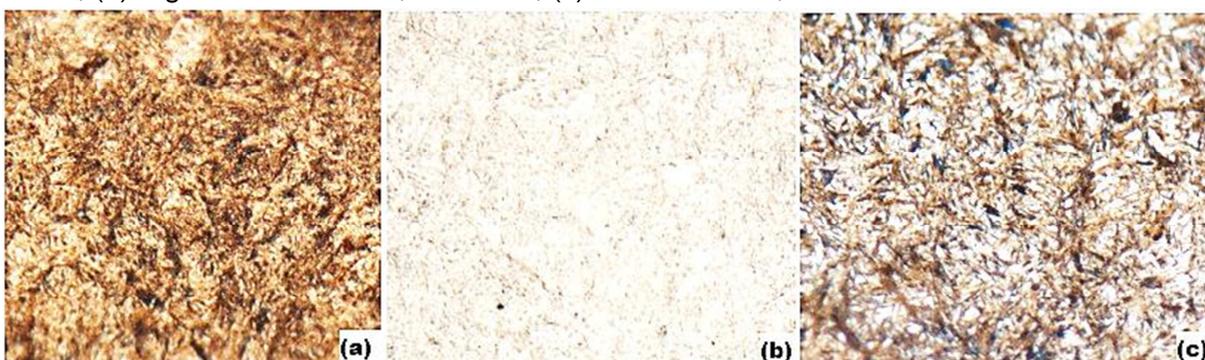
FIGURA 17 – Melatografia CP3 Aumento 1000x (a) borda interna, martensita com austenita retida; (b) região intermediária, austenita; (c) borda externa, martensita com austenita retida.

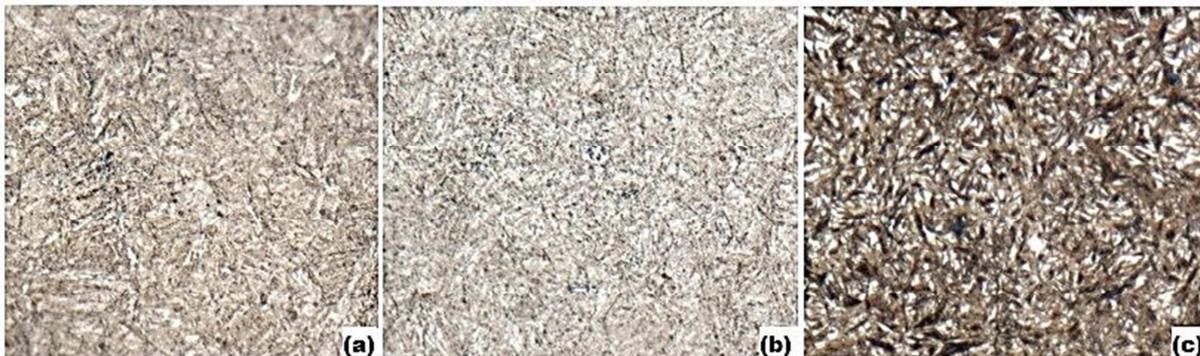
FIGURA 18 – Metalografia CP4 Aumento 1000x (a) borda interna, martensita; (b) região intermediária, austenita com perlita; (c) borda externa, martensita com austenita retida.

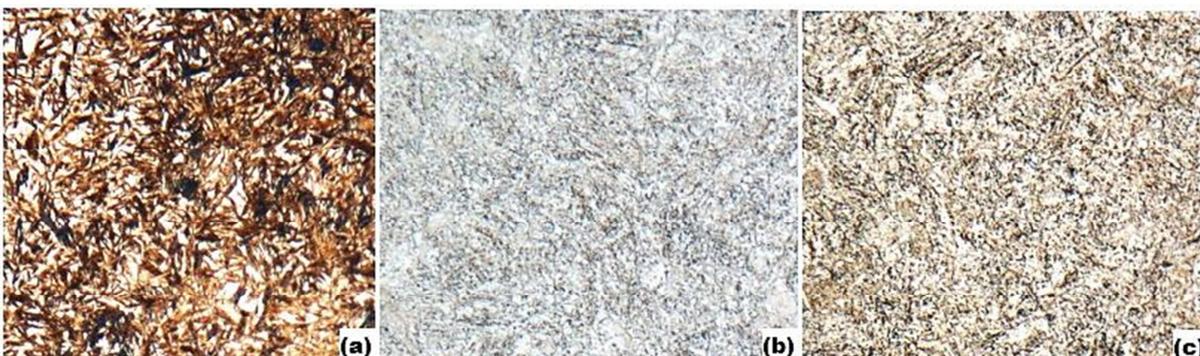
Figura 19 – Metalografia CP5 Aumento 1000x (a) borda interna, martensita com austenita retida; (b) região intermediária, austenita; (c) borda externa, martensita.

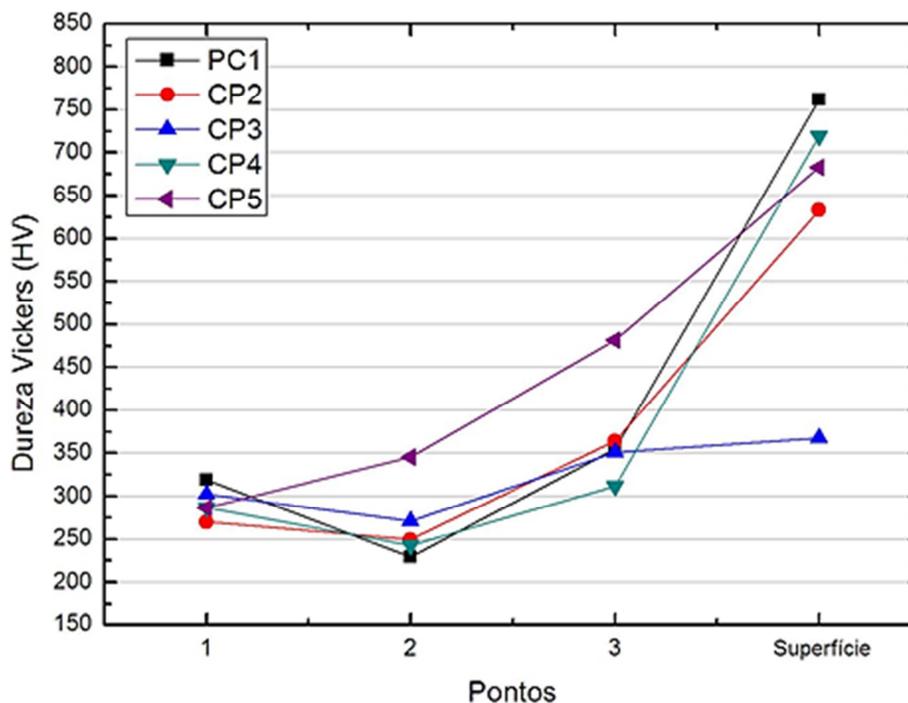
FIGURA 21 – Gráfico de Médias de Microdureza Vickers – HV.

As amostras apresentaram durezas parecidas, as camadas cementadas apresentaram dureza em torno de 357 HV, na matriz apresentaram dureza média de 267 HV, vale ressaltar que a amostra CP5 apresentou maior dureza, pois no ponto 1, 2 e 3 os valores foram de 481,5, 345,5 e 534 HV, respectivamente. Quanto à superfície externa apresentou dureza média de 632 HV.

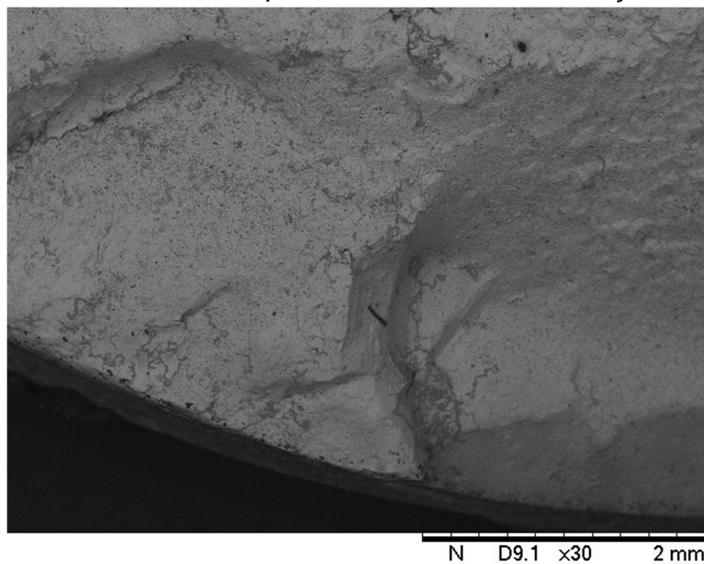
O corpo de prova CP1, pode-se observar superfície levemente rugosa e em sua borda externa cementada e temperada, a formação de degraus ascendentes no sentido da rotação da haste. Além disso, podem-se observar inclusões na superfície da fratura.

FIGURA 22 - Inclusão na superfície da fratura, e formação de degraus.

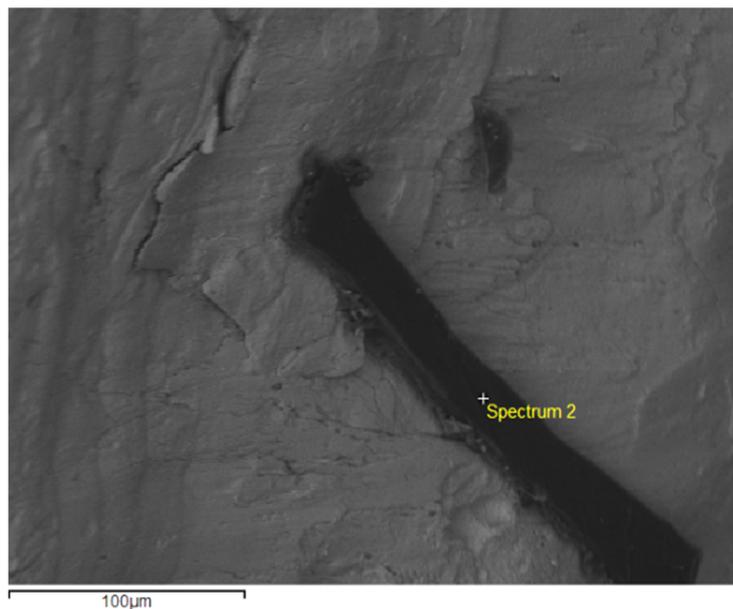
FIGURA 23 - Detalhes da inclusão com microtrincas partindo de seus contornos. E o ponto onde foi realizado o EDS.

que nos corpos de prova foram identificadas diversas inclusões, próximas às zonas de maior dureza, Figuras 23, 27, 30 e 31. As inclusões atuam nos materiais como micro-trincas gerando pontos de concentração de tensão onde nucleiam falhas por fadiga.

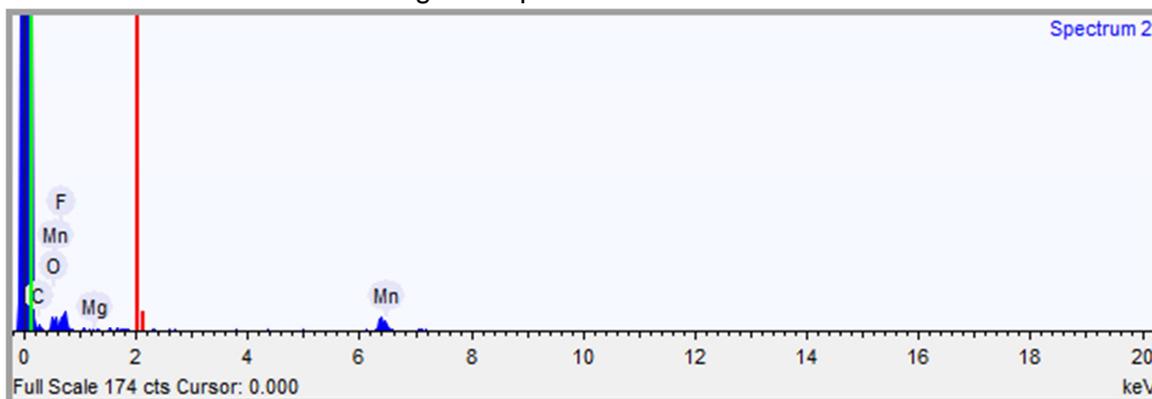
FIGURA 24 - Gráfico spectrum mostra uma quantidade considerável de manganês aproximadamente de 0.149 %.

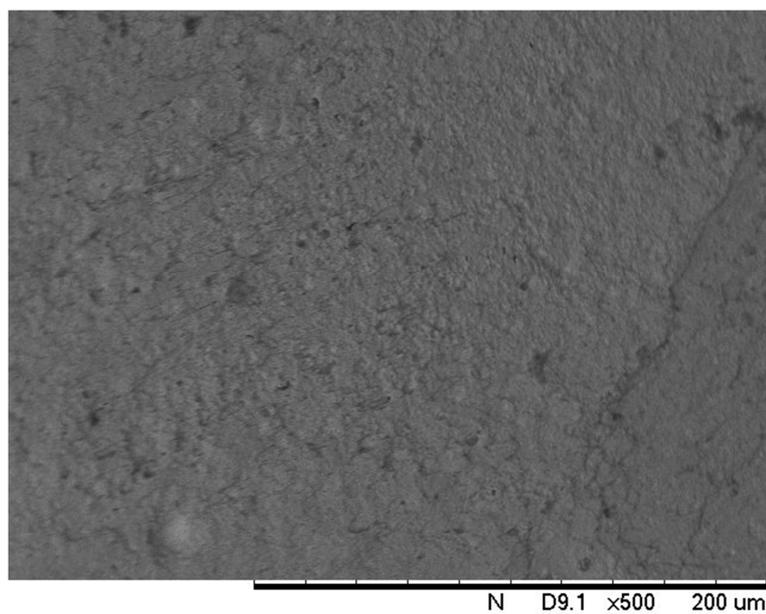
Figura 25 - Detalhe da rugosidade da superfície.

pelo elevado grau de deformação plástica^[17], o que pode ser observado em todos os CP's, ver Figura 25, 26 e 28. Dependendo do material e do modo como ocorrem os planos de deslizamento, as microtrincas podem ser nucleadas a partir das bandas de deslizamento, ou mesmo a partir dos contornos de grão, quando o corrugamento superficial for excessivo. Neste caso formam-se degraus na superfície, observado no CP2, ver Figura 26, devido a um escorregamento intergranular, ao longo dos contornos de grão, sendo as microtrincas intergranulares logo na sua formação, podendo passar a transgranular com o crescimento^[17].

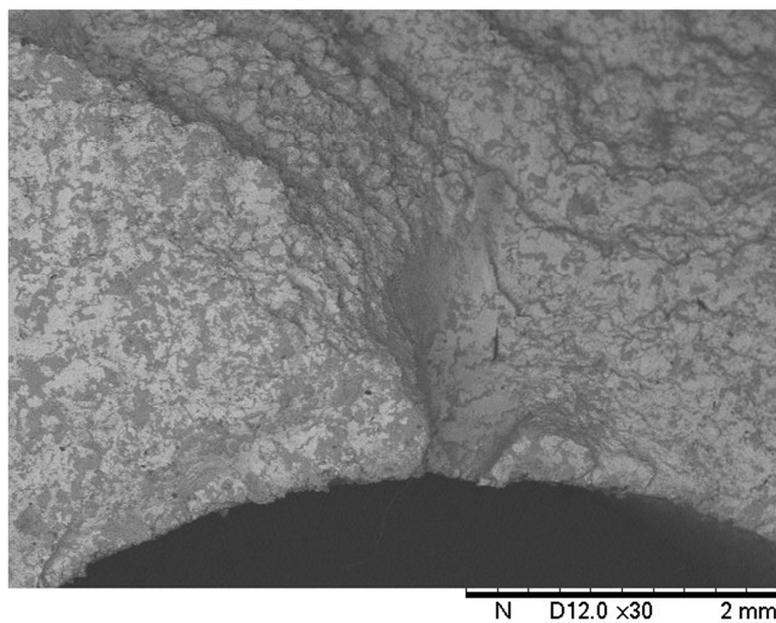
O corpo de prova CP2, apresentou superfície com rugosidade mais grosseira, inclusões e microtrincas em suas superfícies.

FIGURA 26 - Início da trinca com inclusão.

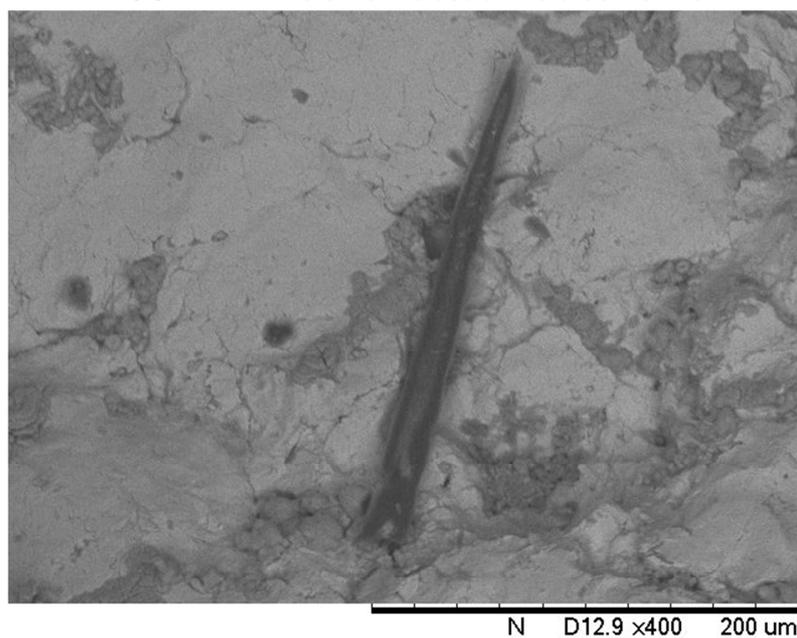
FIGURA 27 - Detalhe inclusão início da fratura.

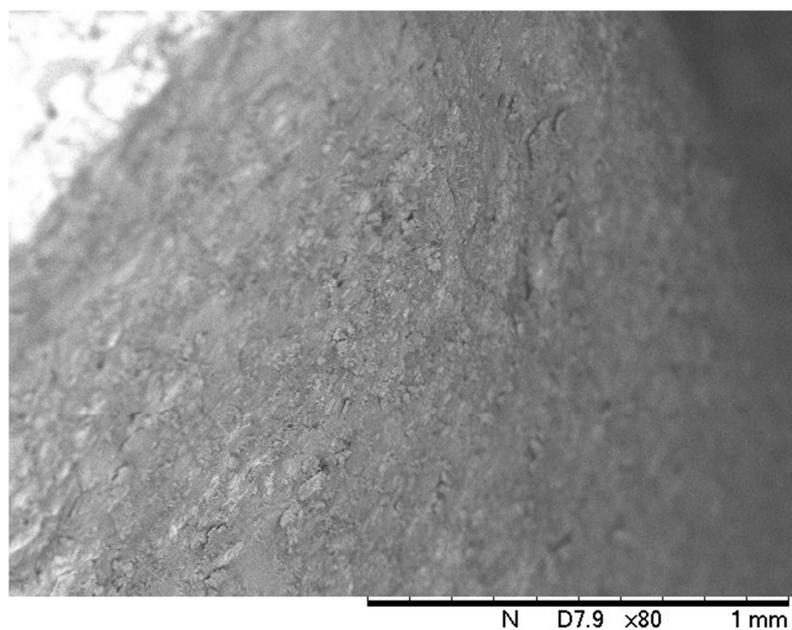
FIGURA 28–Rugosidade na superfície de fratura.

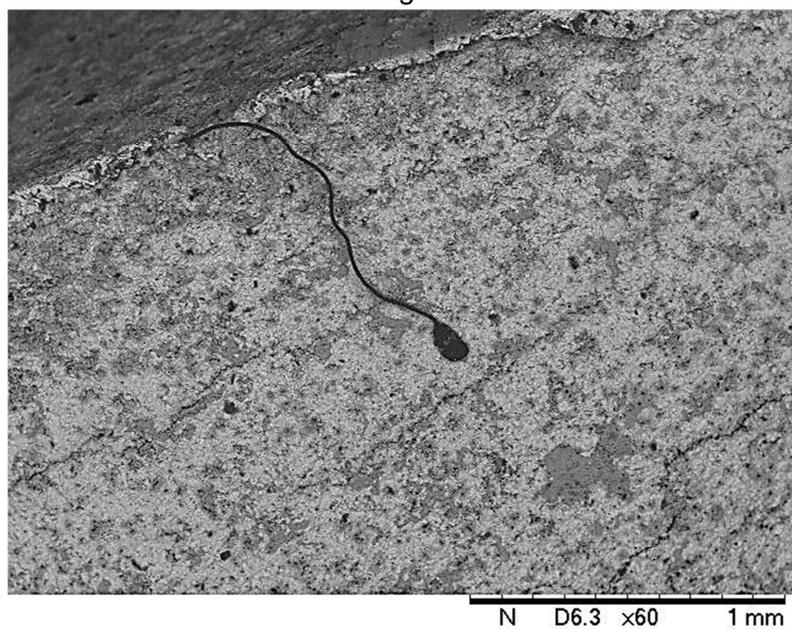
FIGURA 30 - Inclusão seguida de diversas trincas.

deslizamento nas superfícies de trincas e contornos de inclusões durante a rotação da haste, isso explica a propagação transgranular da trinca, ver Figura 30 e 31.

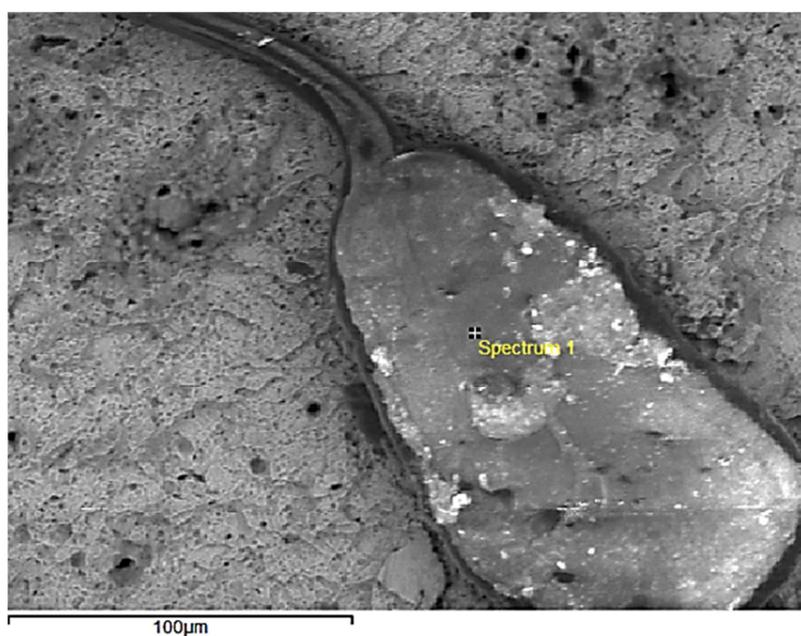
FIGURA 31 - detalhes da inclusão na superfície fraturada com aumento de 1000 x e o ponto de realização do EDS

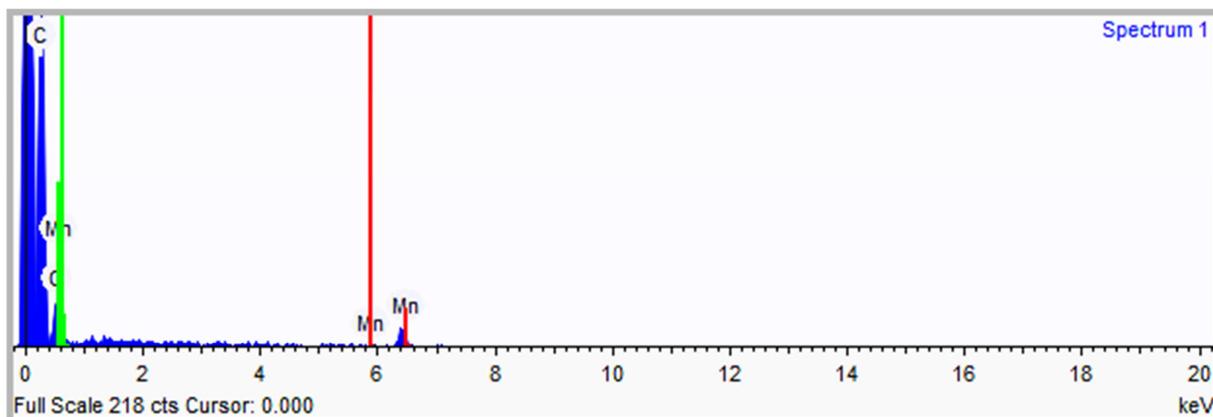
FIGURA 32 - Gráfico spectrum mostra grande quantidade Manganês na inclusão.

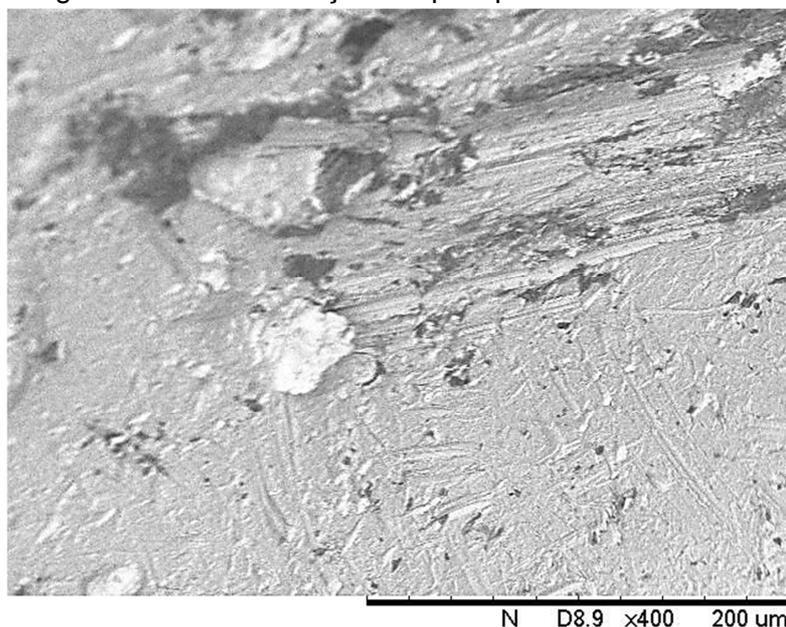
Quanto às amostras CP4 e CP5, não tiveram sua superfície de fratura totalmente preservada impossibilitando assim a análise superficial mais detalhada da fratura.

FIGURA 33 – superfície de falha danificada. É possível verificar a superfície lisa, ou seja, isenta de rugosidades e escamações o que aponta uma fratura do tipo frágil.

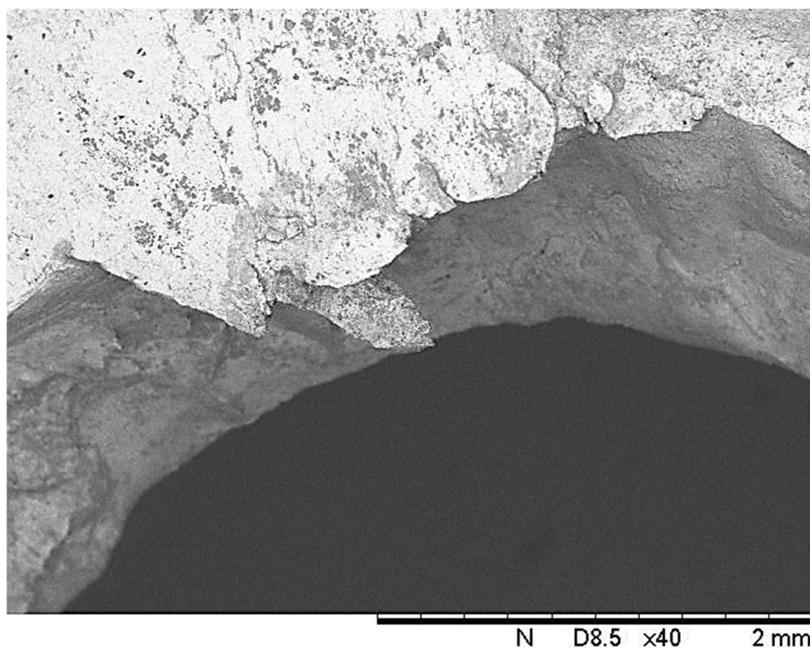
FIGURA 34 – Superfície de falha CP5. Formação de rebarba na superfície de falha devido à haste permanecer em trabalho (rotação) após a fratura.

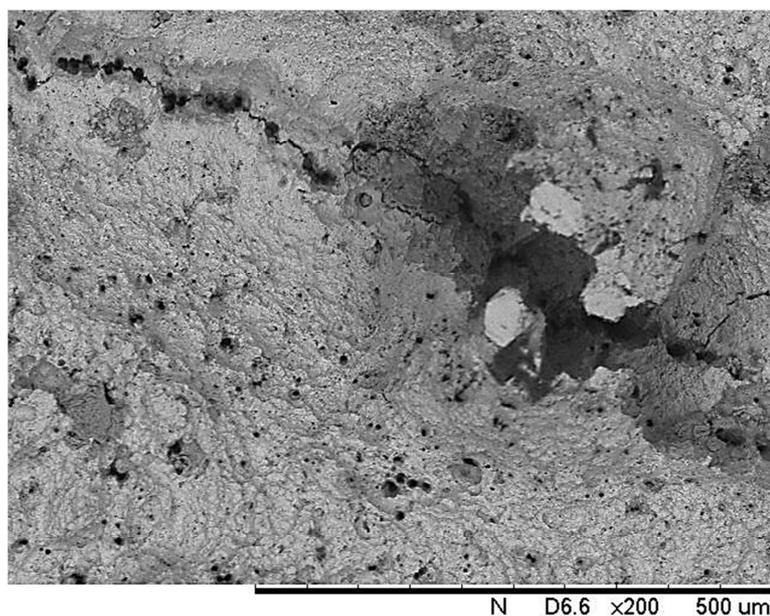
Todos os corpos de provas apresentaram porosidades, no entanto, o CP3 se desta com grande quantidade de poros em toda superfície de fratura, Figura 33.

FIGURA 35 – Poros na superfície de falha do CP3.

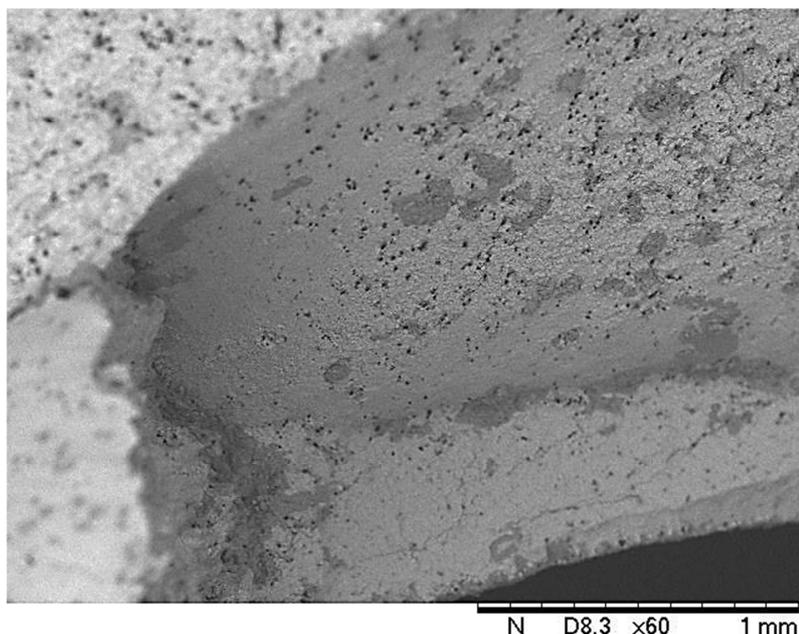
FIGURA 36 – Poros na superfície de falha do CP3.

Analisando a falha do CP3 pode se observar que a fratura teve início na borda interna, onde há a união de três ramificações de trinca, ou seja, um ponto de grande concentração de tensão, ver Figura 36. A intensidade de tensão no extremo de uma trinca não pode ultrapassar o valor crítico de tenacidade à fratura, caso contrário ocorrerá propagação da trinca. Neste caso, o ponto de união das três trincas é o local, na superfície de fratura, com maior concentração de tensão. A partir deste ponto a trinca se propaga em duas direções uma perpendicularmente à seção transversal da haste e a outra com ângulo de 45 graus. Devido à grande quantidade de trincas e poros presentes na superfície de falha perpendicular a seção transversal, poros com tamanhos de aproximadamente 300 μm e inclusões com tamanho de aproximadamente 200 μm , pode se afirmar que houve um alto grau de

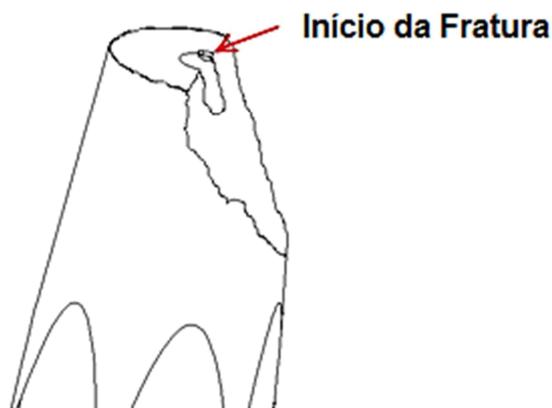
FIGURA 37 – Início da fratura CP3

O CP3 apresentou menor média de dureza aproximadamente 323 HV, ou seja, uma dureza intermediária entre materiais frágeis e materiais dúcteis. Não houve grande aumento progressivo de dureza em direção à região externa da haste, pois o mesmo apresentou a menor dureza na região externa. No entanto, a microestrutura martensítica é frágil e não houve revenimento para correção da austenita retida e nem alívio das tensões, isso explica as trincas presente próximo a região externa, ver Figura 29 e 30. A Falha no CP3 iniciou-se na região central, ver Figura 32, propagou-se perpendicularmente ao eixo longitudinal da haste, em seguida, se rompeu por torção. O ângulo de 45 graus é característica de materiais frágeis em fratura por torção.
