**ANÁLISE DE FALHA DOS PARAFUSOS DE FIXAÇÃO DA BASE DO CAVALETE
DE SUSTENTAÇÃO DO MASTRO DE UM CAMINHÃO PERFURATRIZ**

Trabalho de Conclusão de Curso
apresentado para obtenção do grau de
Bacharel em Engenharia de Materiais,
Campus de Marabá, Universidade Federal
do Pará. Orientador: Prof. MSc. Márcio
Corrêa de Carvalho.

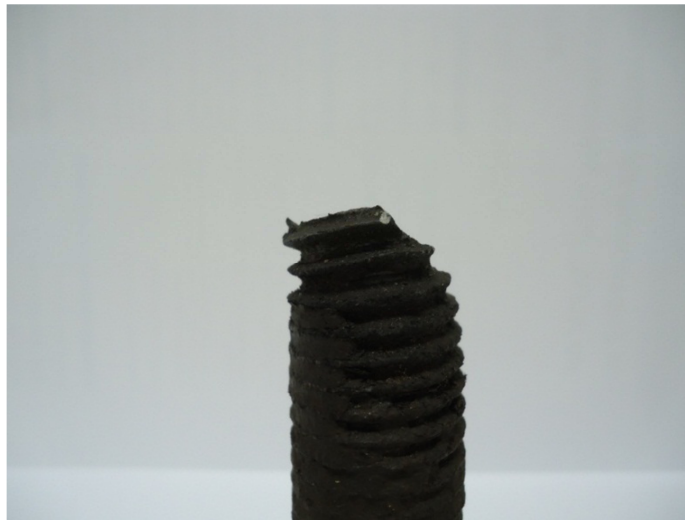
Observou-se, ainda, que alguns parafusos apresentaram os filetes de rosca parcialmente preenchidos com uma mistura de graxa e pós, provavelmente provenientes do processo de perfuração. As Figuras 18 e 19 ilustram esta observação.

FIGURA 18 – Parafuso LOC03: filetes de rosca parcialmente preenchidos com uma mistura de graxa e pós.

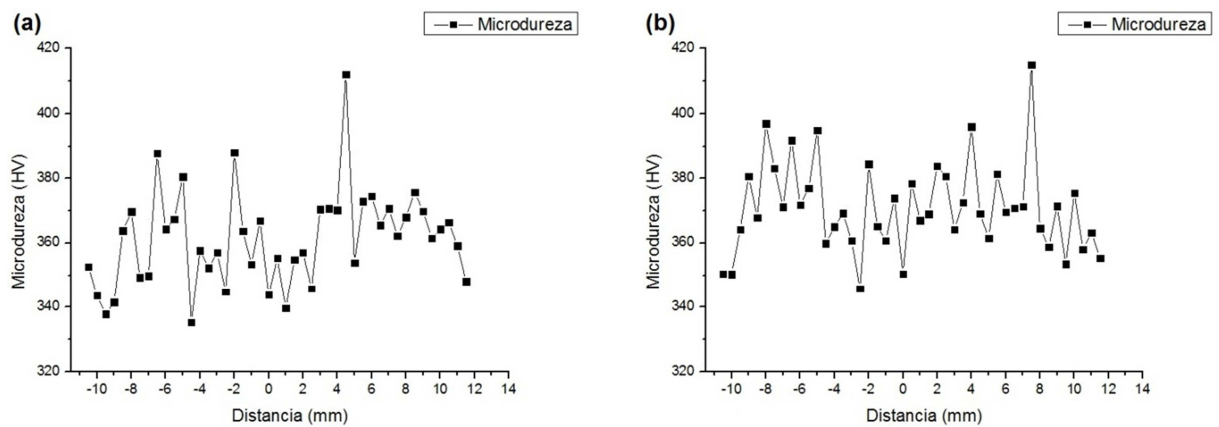
FIGURA 23 – Parafuso PN: perfis de dureza (microdureza Vickers) nas direções (a) horizontal e (b) vertical.

As durezas determinadas para os parafusos PN e LC02 estão, em sua maioria, dentro do intervalo de valores recomendados pela norma para parafusos de Grau 8, como pode ser observado nas Figuras 23 e 25, respectivamente. Já o parafuso LC01 apresentou valores de dureza abaixo do recomendado pela Norma SAE J429, para parafusos de Grau 8, conforme pode ser observado na Figura 24.

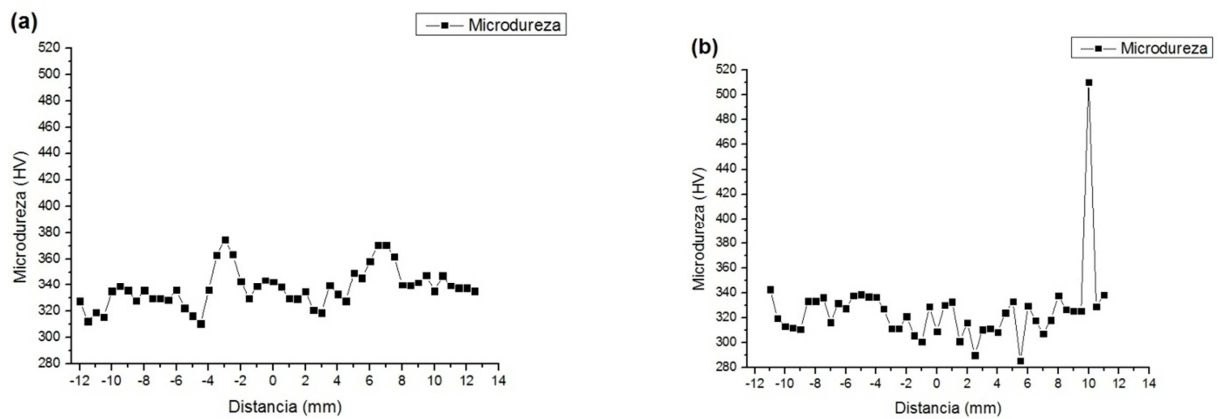
FIGURA 24 – Parafuso LC01: perfis de dureza (microdureza Vickers) nas direções (a) horizontal e (b) vertical.

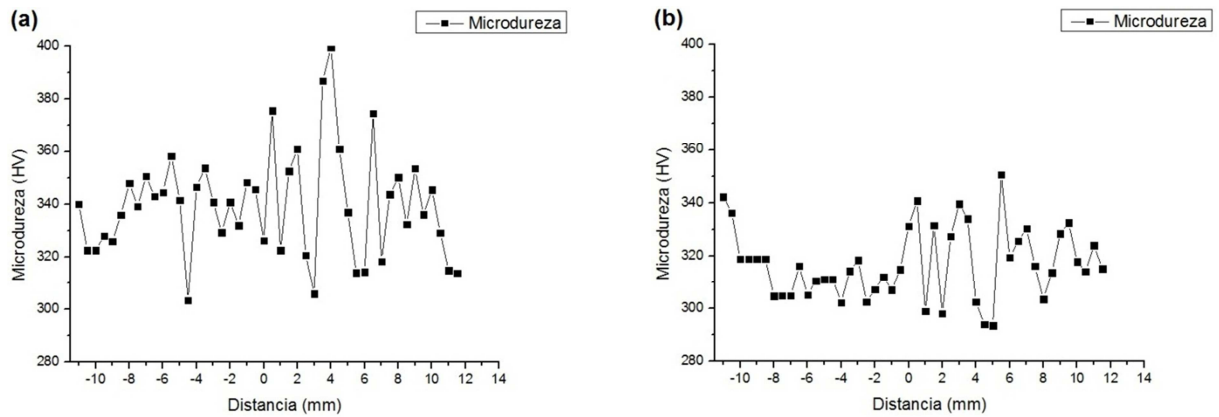
FIGURA 25 – Parafuso LC02: perfis de dureza (microdureza Vickers) nas direções (a) horizontal e (b) vertical.

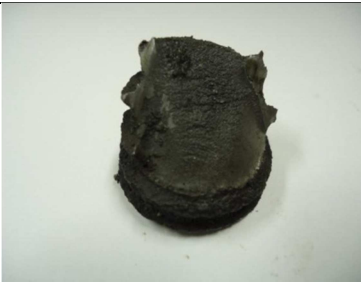
LOC03

Todos os parafusos fraturaram transversalmente a partir da raiz das roscas, com exceção do parafuso LOC03, que, apesar da falha também ter se iniciado na

raiz da rosca, apresentou um ângulo de fratura de 45° , indicando que foi o último a falhar após ter suportado uma sobrecarga em tração. Já as demais fraturas apresentaram superfícies aproximadamente planas, comum em propagação de trinca por fadiga. As origens das trincas foram identificadas nas raízes das roscas, especialmente a partir de pits, conforme ilustram as Figuras 41 e 42.

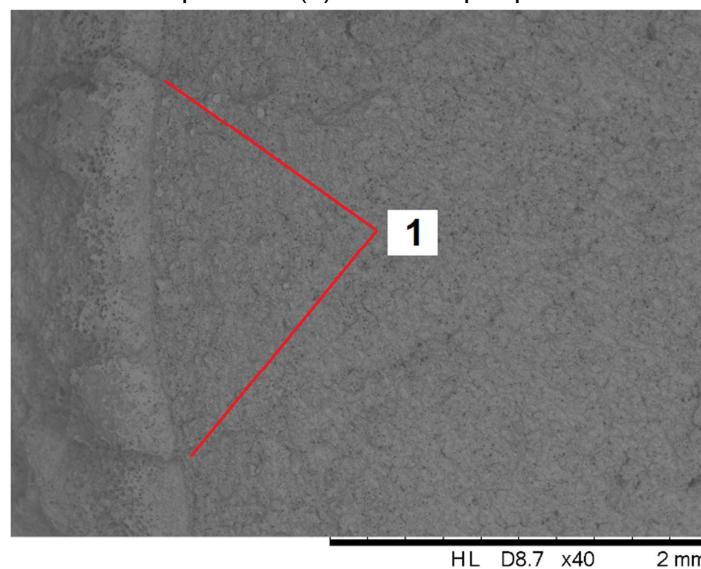
FIGURA 42 – Macrografia do parafuso LOC01, indicando uma fratura com múltiplas origens a partir de (1) corrosão por pit.

A partir das análises realizadas, observou-se que o principal mecanismo causador da falha foi a corrosão por pit, uma vez que as trincas se originaram a partir da presença de pits localizados nas raízes das roscas. Tais pits, posteriormente, se propagaram de duas formas distintas: principalmente por fadiga, especialmente devido às altas vibrações do equipamento, observadas durante a operação e, depois, por sobrecarga, que pode ser relacionada, tanto às movimentações bruscas da torre de perfuração durante a operação, quanto aos resultados de resistência e dureza observados.
