UNIVERSIDADE FEDERAL DO SUL E SUDESTE DO PARÁ  
INSTITUTO DE GEOCIÊNCIAS E ENGENHARIAS  
FACULDADE DE ENGENHARIA CIVIL

**AVALIAÇÃO DAS MANIFESTAÇÕES PATOLÓGICAS NOS BLOCOS 1, 2 & 3 DA  
UNIDADE II, UNIFESSPA, MARABÁ-PA**

MARABÁ  
JULHO, 2019

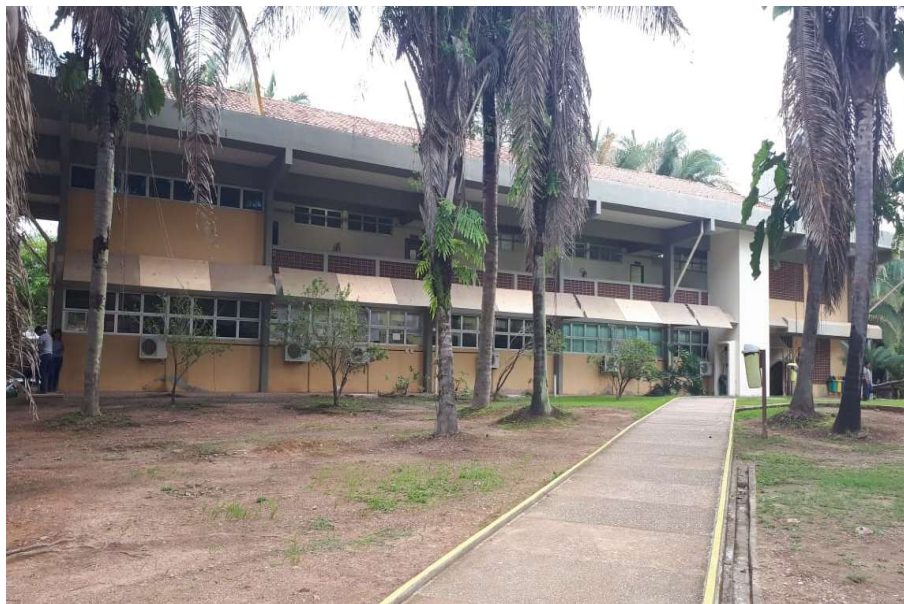
Figura 18 - Visão geral do Prédio do ICE.

As três edificações foram escolhidas por conta do alto número de problemas visualizados ao longo dos anos. Além disso, são três edificações que não receberam manutenções nos últimos anos.

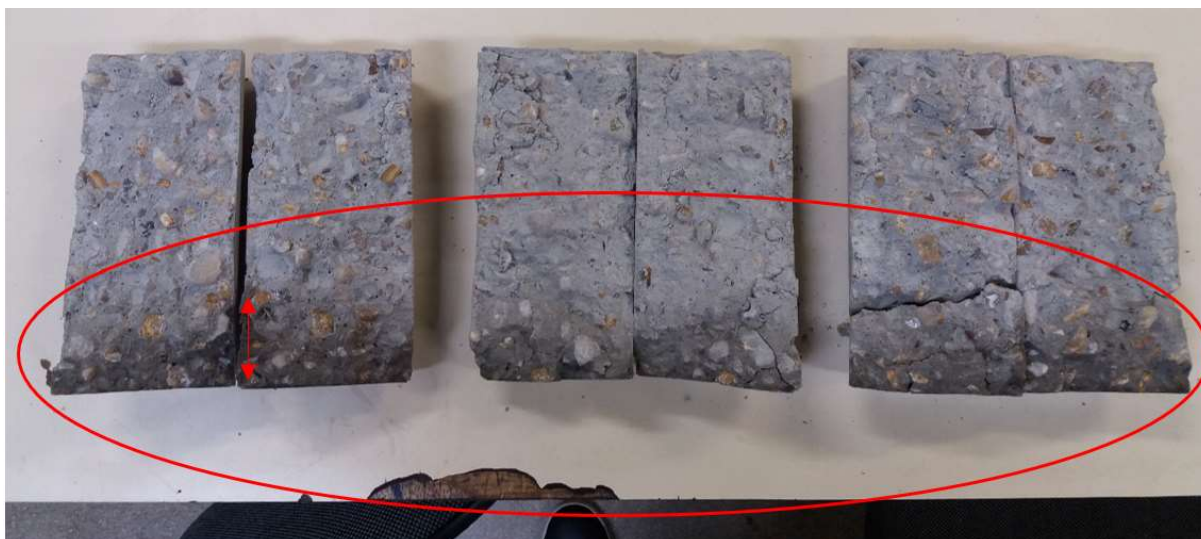
Figura 36 - Configuração de absorção por capilaridade das amostras do prédio do ICE.

As Figuras 36 e 37, apresentam a configuração da distribuição da água no interior dos corpos de prova.

O valor observado pode ser inicialmente considerado alto, entretanto, tendo como comparativo o trabalho de Pinheiro e Monteiro (2016), que estudaram a capacidade de absorção de diferentes concretos (comum e com adições), onde foram apresentados valores entre 1,2 e 1,4g/cm<sup>2</sup> (12 e 14kg/m<sup>2</sup>), pode-se afirmar que a absorção proporcionada pelas amostras aqui descritas é muito menor que àquela vista no trabalho supracitado.

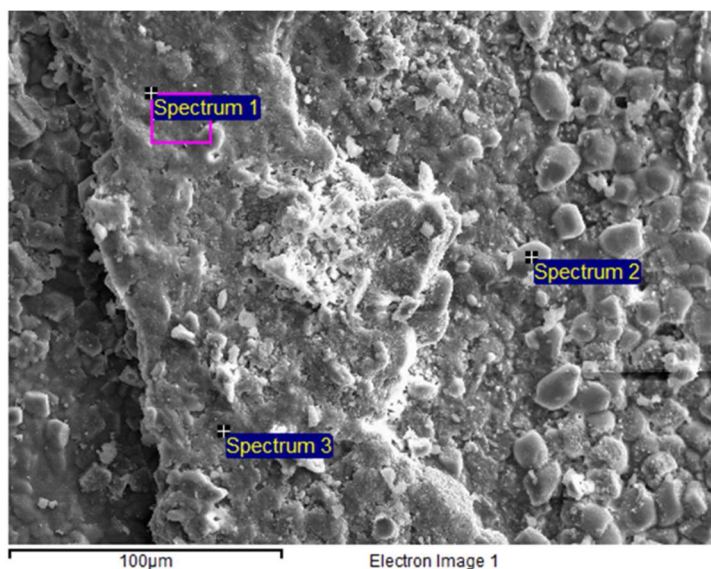
Figura 38 - Visão geral do material encontrado na edificação.

Para isso foi feito MEV, pois essa análise nos permitiria visualizar, a nível microscópico, os materiais existentes nas manchas observadas na estrutura. A visão microscópica geral do material analisado pode ser vista na Figura 36:

Cada ponto (*Spectrum*) foi analisado em busca de materiais que confirmassem a classificação das manchas como sendo eflorescências. Para isso, era necessário que fossem encontrados resíduos de sais, retirados do concreto pela ação da água. A Tabela 11 apresenta a composição química dos elementos na região analisada.
