**UNIVERSIDADE FEDERAL DO PARÁ
CAMPUS SUL E SULDESTE DO PARÁ
FACULDADE DE ENGENHARIA DE MATERIAIS**

**ANÁLISE DE FALHA EM HASTES PARA BROCAS EMPREGADAS
NA PERFURAÇÃO DE ROCHAS**

Trabalho de Conclusão de Curso
apresentado para obtenção do grau de
Bacharel em Engenharia de Materiais,
Campus de Marabá, Universidade Federal
do Pará. Orientador: Prof. Me. Marcio Corrêa
de Carvalho

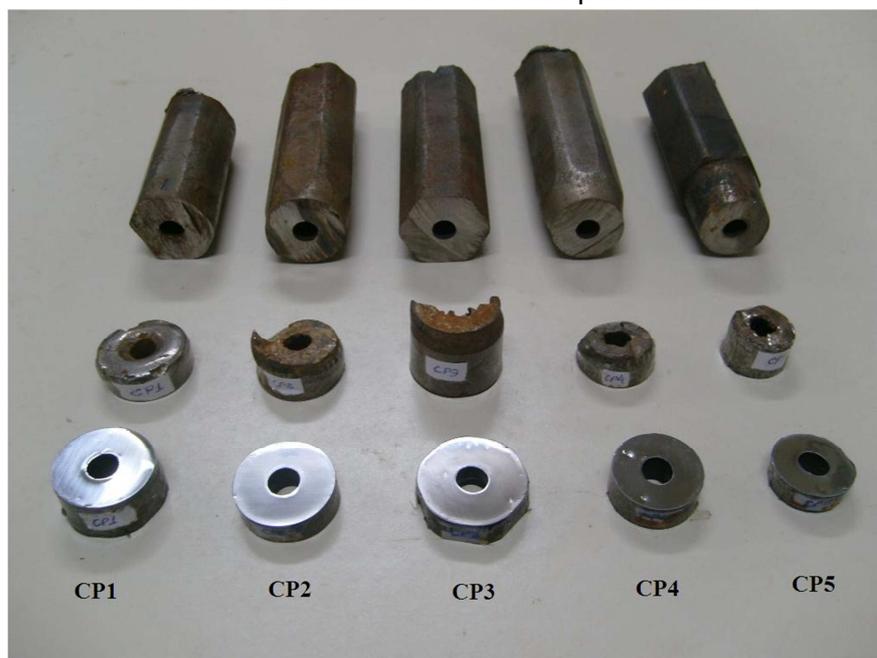
FIGURA 12 – Amostras cortadas para análises.

Seguiu-se a preparação das amostras para a análise química, análise de dureza, estereoscopia, metalografia e microscópio eletrônico de varredura ^[5,6]. Para isso as amostras foram cortadas em dez unidades, Figura 12, cinco da superfície de fratura, seção transversal 01, para estereoscopia e MEV e cinco para as demais análises, seção transversal 02, Figura 11.

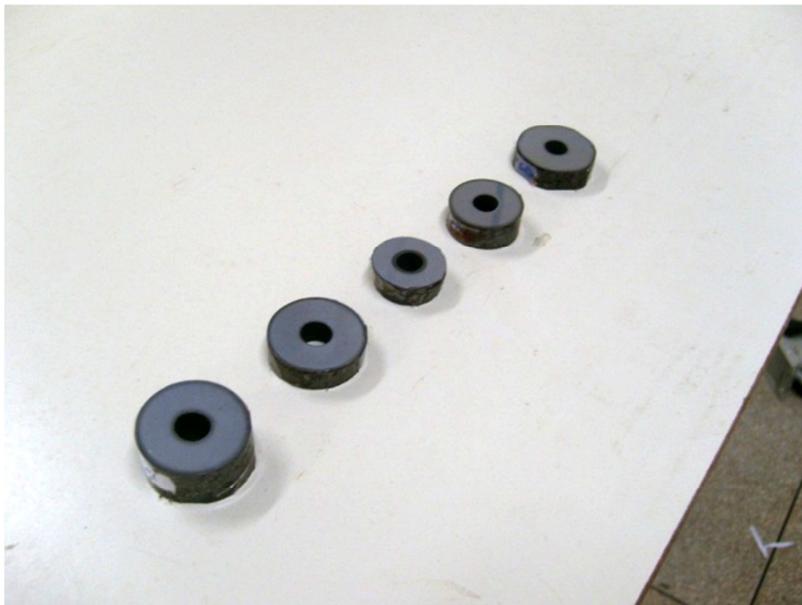
FIGURA 13 – corpo de prova com ataque nital 2%.

diamantadas de 9, 6, 3 e 1 micro) e ataque com Nital 2% ^[9,10] por 7 seg., Figura 13. Em seguida, as amostras foram levadas para a microscopia ótica, onde pode se observar microestruturas diferentes para as hastes, como mostra as Figuras de 15 a 19.

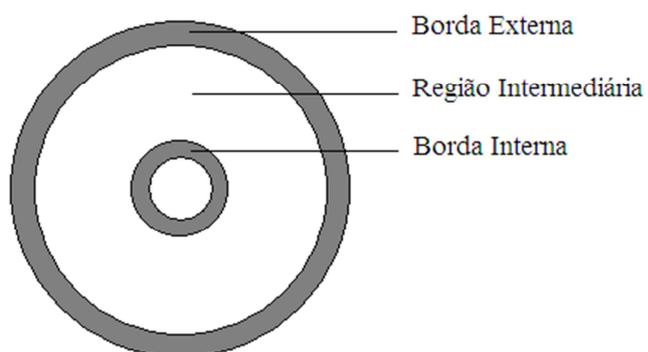
Figura 14 – Esboço da macrografia com camada cementada.

Com base nos tratamentos térmicos e termoquímicos, as CP's foram divididas em quatro zonas de dureza, Figura 14, a primeira, refere-se à borda interna, a segunda a região intermediária da amostra com a dureza da matriz, a terceira a borda externa e a quarta a superfície externa da haste. A borda interna tem dureza média 345 HV, o meio da amostra, dureza média de 248 HV, na borda externa, dureza média de 294 HV, exceto para o CP5 que apresentou na borda interna, meio e externa, dureza média de 481, 354 e 534, respectivamente. Na superfície as CP's têm uma média de 632 HV, exceto para o CP4, que no ponto 4, tem dureza de 900 HV, Figura 21.

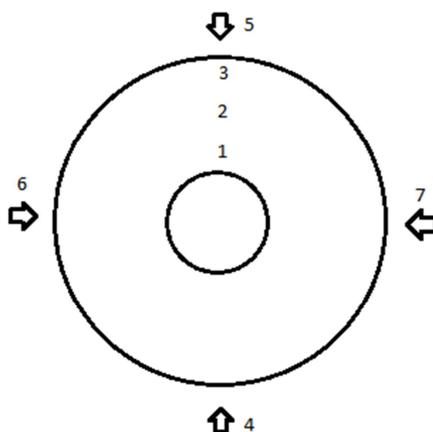
FIGURA 20 – Esquema de indentações para dureza.

A microdureza Vickers^[11] foi realizada após a análise metalográfica a partidas das mesmas amostras. E seguindo o sistema de amostragem da Figura 20.
